## 大阪市北区ビル火災に係る消防庁長官の火災原因調査結果報告書の公表

# 大阪市北区ビル火災に係る 消防庁長官の火災原因調査結果報告書

令和4年6月21日

総務省消防庁

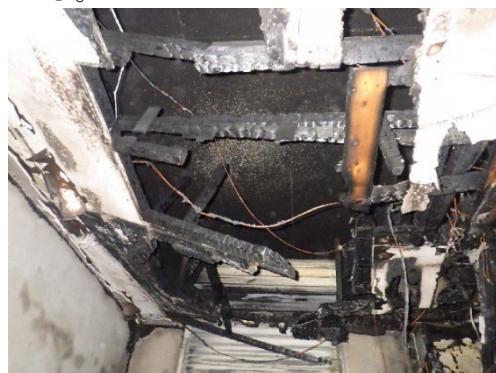
図2 待合室の天井（出火場所付近）

①下駄箱、②スリッパ入れは塗装が焼失し白化。エレベーターの扉は正面に向かって右側の焼損が激しい。エレベーター前の③受付側の棚は側面が焼失し、天井は崩落している。

当該棚付近の床面の残渣物からはガソリン成分が検出され、エレベーターの扉付近からライターが発見されている。

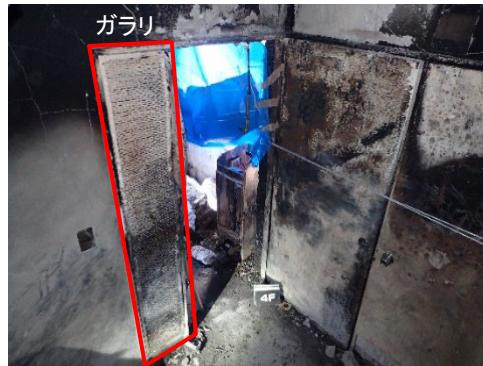
図3 待合室（出火室）への出入口扉（階段室側から撮影）

出入口の扉に隣接して④ガラリが設けられ、ガラリの横の枠は大きく湾曲。扉の下端部は灰色に変色しており、上方に向かうにつれ黒色の煤が付着。ドアクローザーが扉から脱落している。出入口の扉の上方や、道路側に面する⑤回転窓の上方のコンクリートは剥離している。

出火時、4階階段室の⑥窓は閉鎖されていること及び出入口扉は開放されていることが防犯カメラの映像から確認されている。

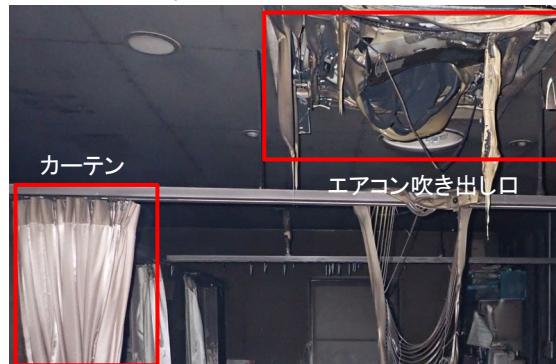
図4 リワークルームのカーテン及び天井のエアコン吹き出し口

全体的に煤けているが、焼損はしていない。部屋を仕切るために設置されたカーテンは煤けているが、焼損はしていない。天井のエアコン吹き出し口の合成樹脂は溶融し垂れ下がった状態で固まっている。

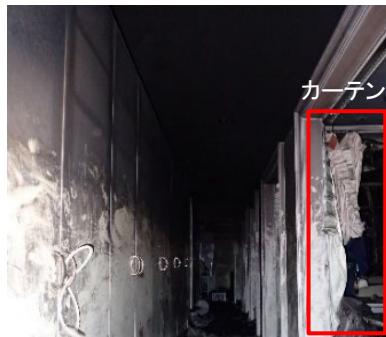
図5 廊下の天井、棚及びカーテン

天井及び棚の上部は黒色の煤が付着している。リワークルームとの境の⑪カーテンは、カーテンレールから脱落して煤けているが、焼損はしていない。

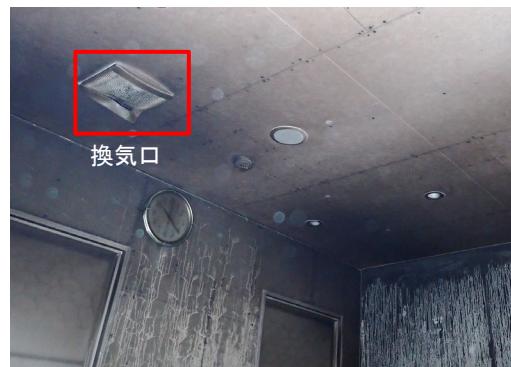
図6 診察室の天井及び壁

診察室奥の天井・壁には全面的に煤が付着している。

天井及び壁は全体的に煤が付着。天井に設けられている換気口の合成樹脂は変形して垂れ下がっている。

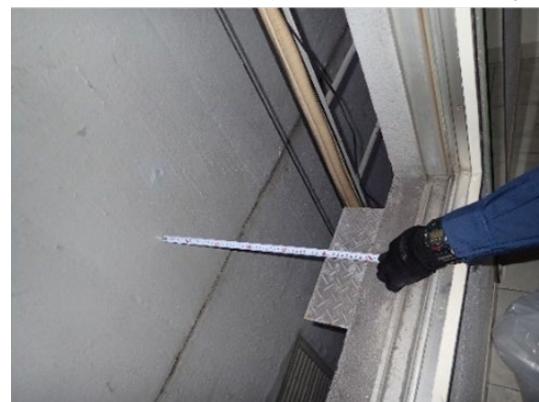
図7 隣接建物との距離（60cm）

発災建物と隣接建物（診察室側）との距離は 60cm である。

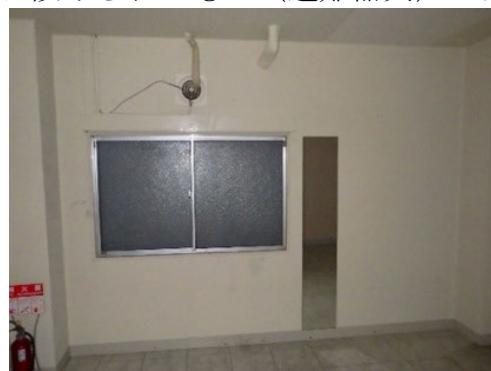
図8 4階診察室の直上同位置にある部屋（5階空きテナント）

4階診察室の直上同位置にある部屋（5階空きテナント）には引き違いの窓、換気扇が設置されている（図8参照）が、4階には設置されていない。

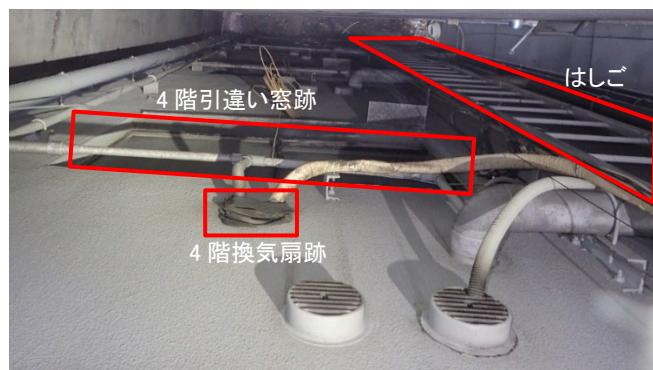
図9 診察室側外壁

一方、図9に示す診察室側の外壁を見ると、4階に引き違いの窓及び換気扇が設けられていた跡が確認できる。また、窓の横にははしごが設置されている。

なお、当該はしごは室外機等のメンテナンス等のために設けられたものであり、火災時の避難のために設けられたもの（避難器具）ではない。

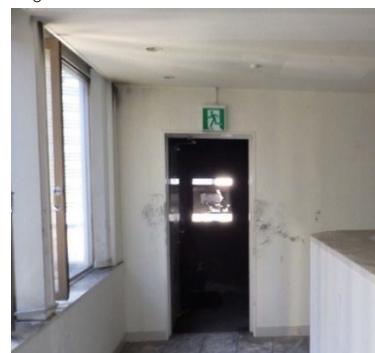
図10 5階空きテナント内部

なお、5階空きテナントへの出入口の扉は閉鎖されており、図10に示すように、内部への煤の付着は見られない。

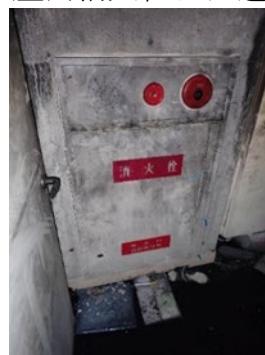
図 12 屋内消火栓設置状況

廊下①の位置に屋内消火栓が設置されていたが、出火当時、扉に細工がされており使用できない状態であった。このためホースが収納された状態のままで、内部に煤の付着は見られない。屋内消火栓には連結送水管の送水口のバルブが設けられている。

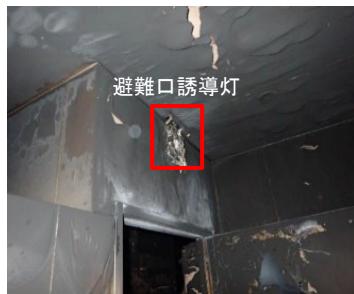
図 14 ②廊下の扉上

②廊下の扉上の避難口誘導灯は著しく焼損し、合成樹脂が垂れ下がっている。③階段室出入口の避難口誘導灯は著しく焼損し、合成樹脂が溶融し垂れ下がっている。

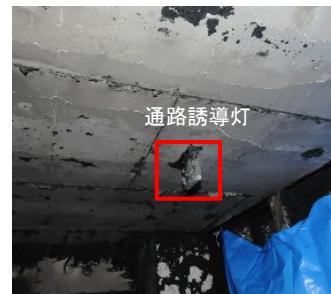
図 16 ④待合室奥

通路誘導灯は④待合室奥に設置されていた。表面が焼失し、枠のみが天井に残存している。

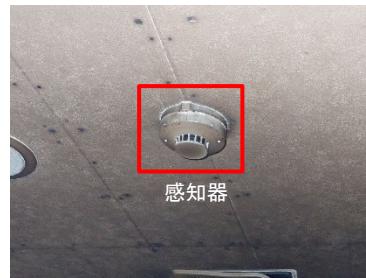
図 17 ⑤診察室

⑤診察室の感知器は煤けているのみ。⑥リワークルームの感知器は、ヘッド・ベースともに煤が付着している。⑦検査室の感知器はヘッドが焼損し黒く炭化し、ベースは溶融変形し煤が付着している。⑧待合室の感知器は焼失し残存していない。⑨手洗場の感知器は合成樹脂が溶融し天井から落下しているが、配線に支えられ天井からぶら下がっている。

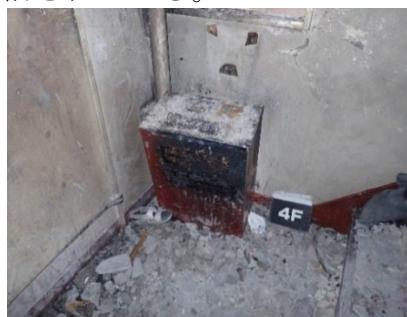
図 22 避難はしご収納箱設置状況

4階階段室⑩には避難はしご収納箱が設置されている。箱の前面上部は黒く焼けており、中には避難はしごが収納されている。

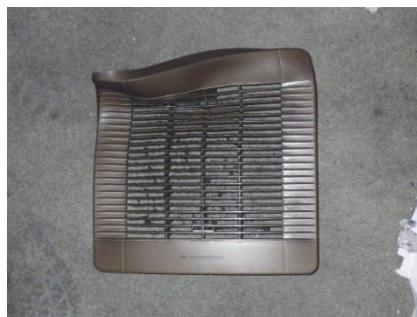
図37 変形した換気口

診察室天井（図6参照）の換気口は、図37に示すように扉側が垂れ下がるように変形している。また、図38に示すように換気口の裏側には「ABS」との材質表示がなされているが、文献※から、ABS樹脂の耐熱温度は84°C～105°Cであることが確認されている。

シミュレーションにおいては、図32から診察室における高さ1.8mでのガス温度は80°C程度であるが、天井高さが2.4mであることを加味すると、換気口の高さでは100°C以上の高温となっていることも十分考えられる。
