## 大阪市北区ビル火災に係る消防庁長官の火災原因調査結果報告書の公表

# 大阪市北区ビル火災に係る 消防庁長官の火災原因調査結果報告書

令和4年6月21日

総務省消防庁

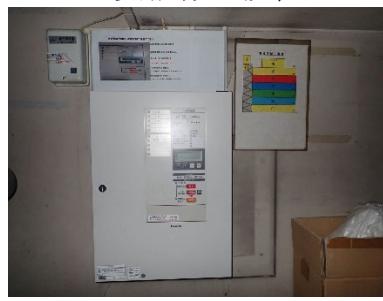
図 23 受信機設置状況

建物 1 階の階段室にある宿直室には受信機が設置されている。

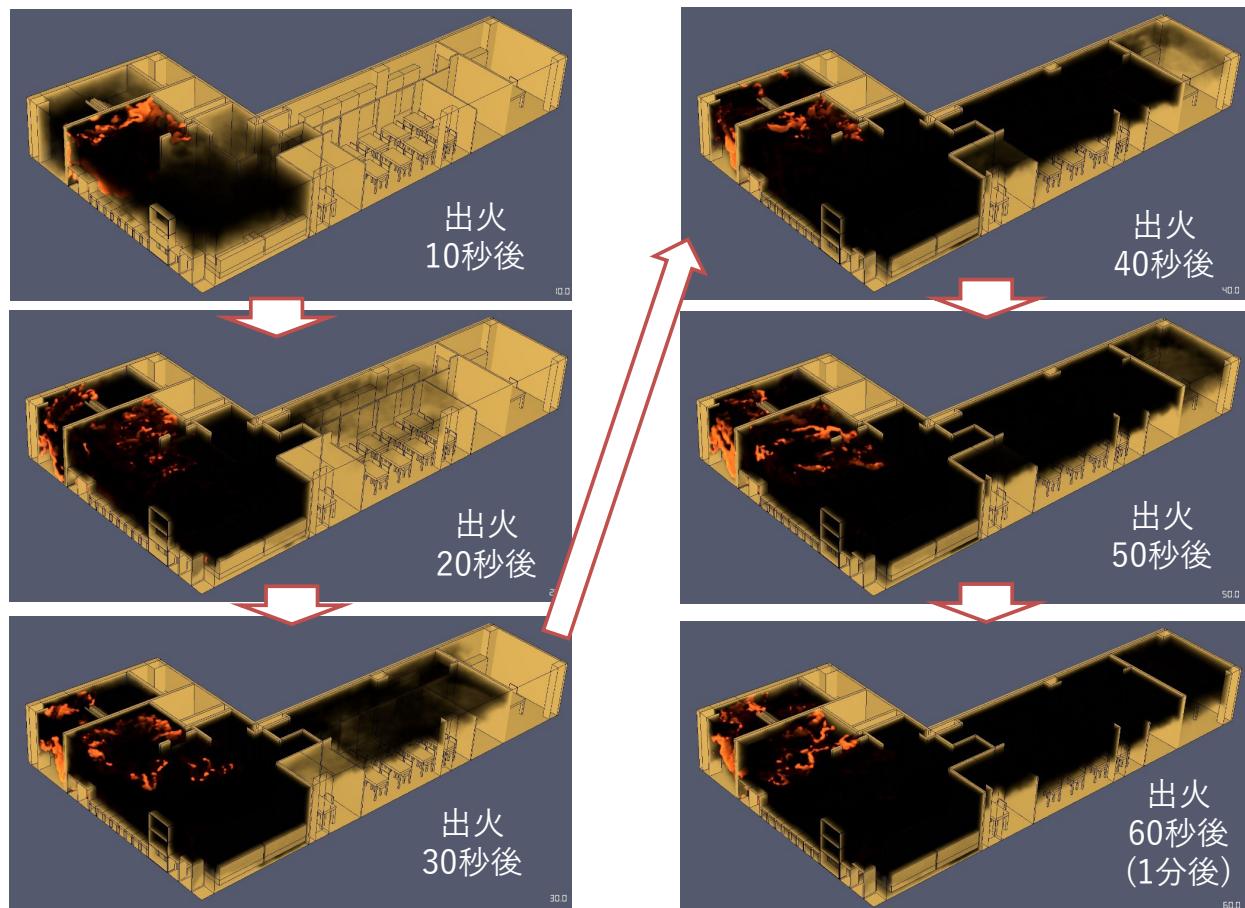
図 28 煙の流動状況

図 28 に出火 10 秒後から出火 60 秒後の煙の流動を示す。出火 60 秒で、待合室から診察室に至るまで黒い煙で充満することが見て取れる。

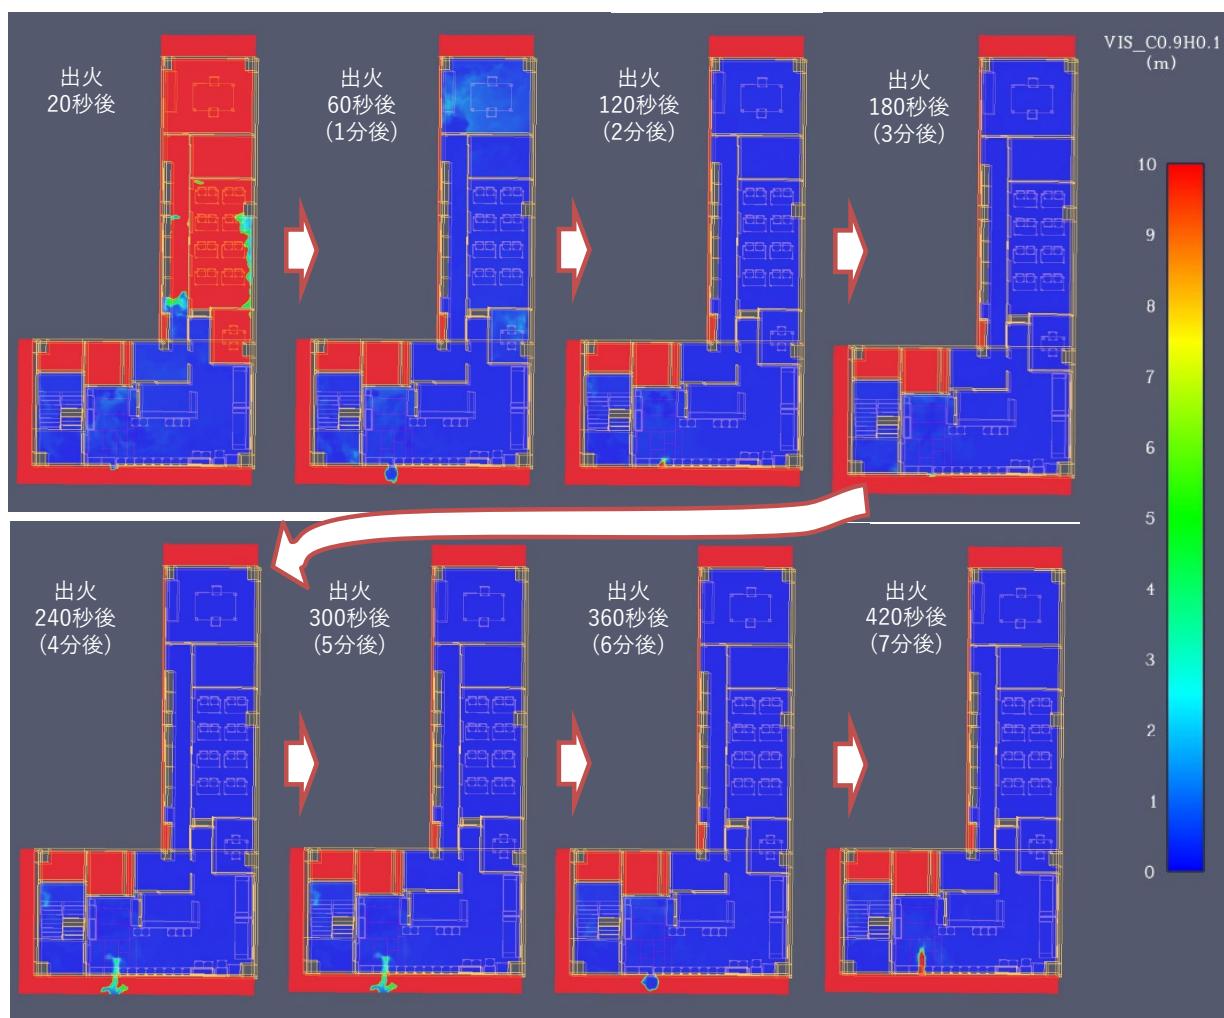
図 29 見越し距離の分布（高さ 1.8m 断面）

高さ 1.8m の位置（断面）における見越し距離の分布を図 29 に示す。また、図 30 には待合室、廊下、診察室における見越し距離の経時変化を示す。図 30 から待合室では出火 20 秒後、廊下・診察室では出火 90 秒後に 1.8m の高さにおける見越し距離がほぼ 0m となることがわかる。

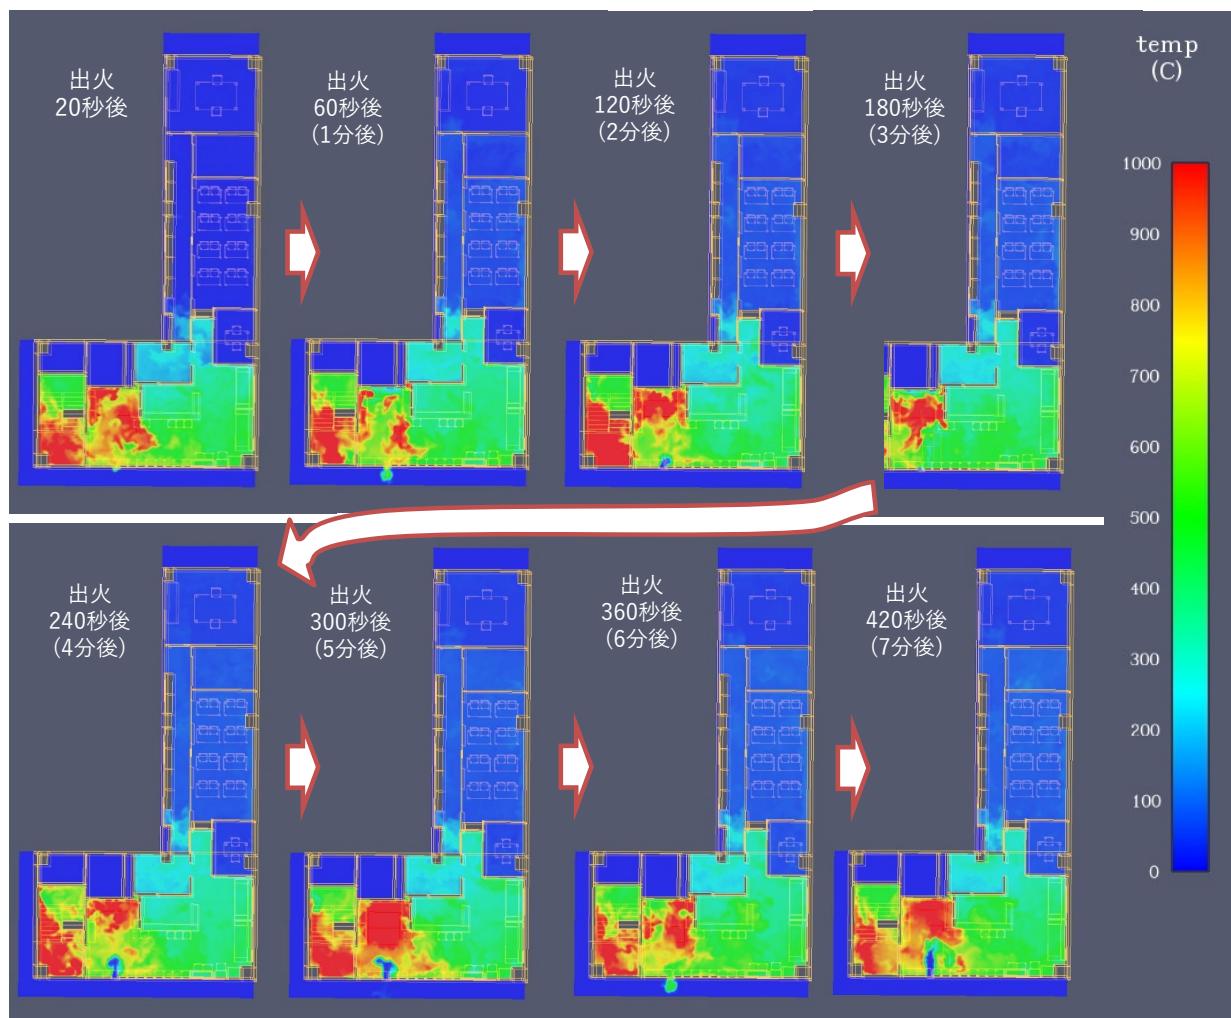
図 31 ガス温度の分布（高さ 1.8m 断面）

高さ 1.8m の位置（断面）におけるガス温度の分布を図 31 に示す。また、図 32 には待合室、廊下、診察室におけるガス温度の経時変化を示す。図 32 から、待合室では 200°C を超える高温の環境が続くことがわかる。また、高温の煙の影響によって、廊下および診察室でも温度上昇がみられる。

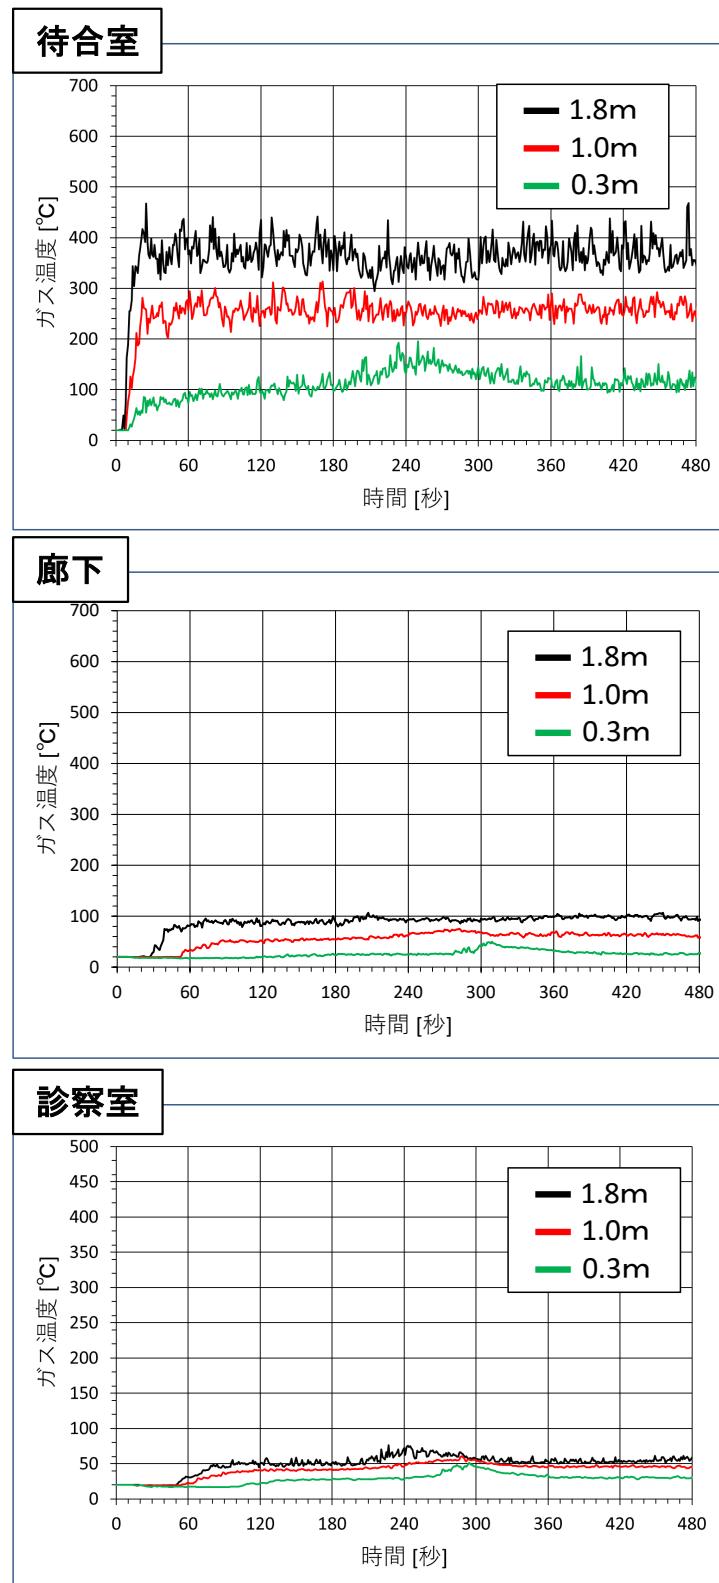
図 32 待合室、廊下、診察室のガス温度の経時変化

シミュレーションにおいては、図32から診察室における高さ1.8mでのガス温度は80°C程度であるが、天井高さが2.4mであることを加味すると、換気口の高さでは100°C以上の高温となっていることも十分考えられる。

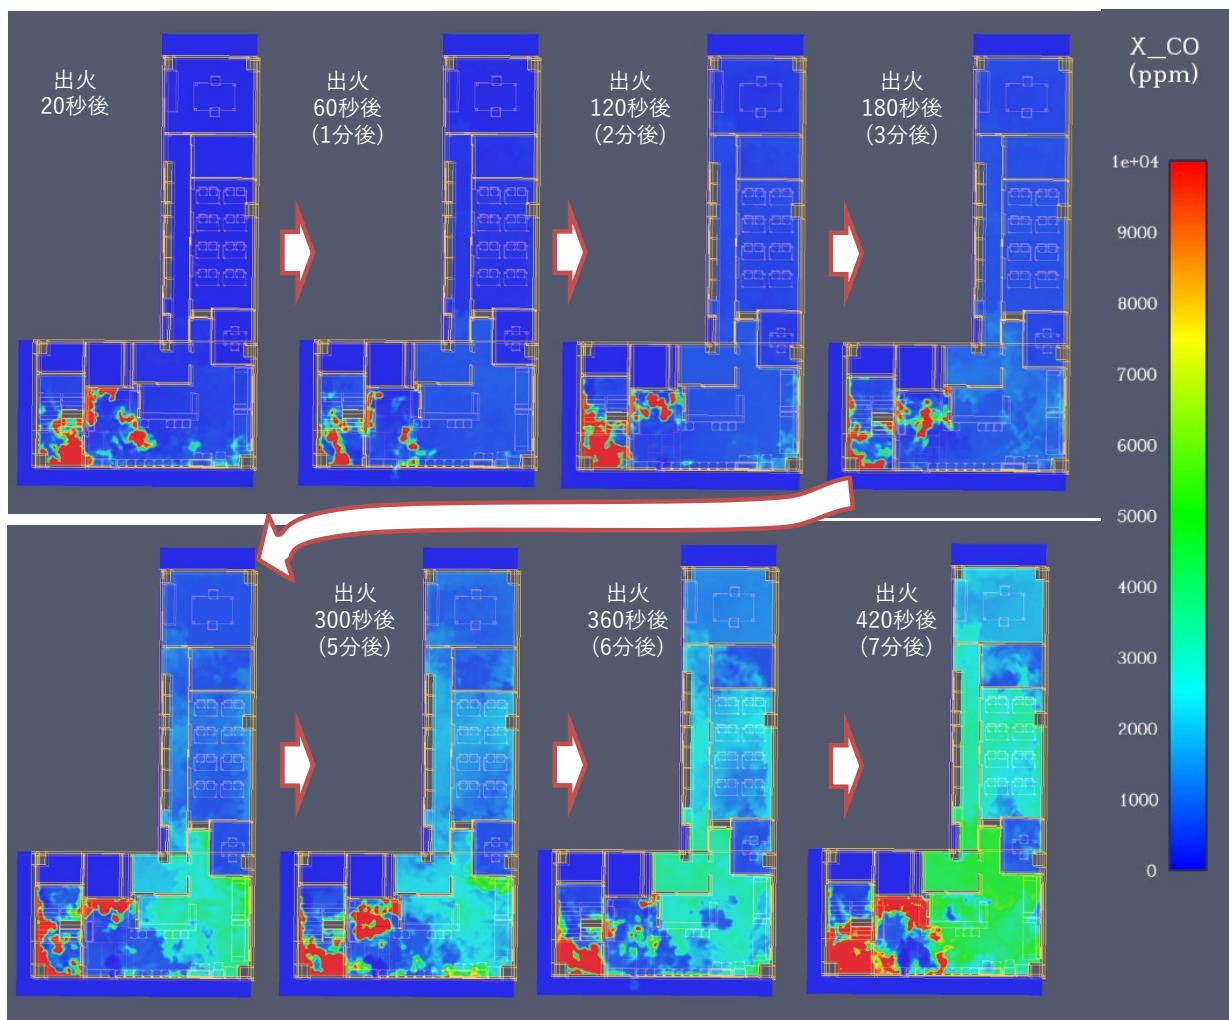
図 33 一酸化炭素濃度分布（高さ 1.8m 断面）

高さ 1.8m の位置（断面）における一酸化炭素濃度の分布を図 33 に示す。また、図 34 には待合室、廊下、診察室における一酸化炭素濃度の経時変化を示す。図 34 から待合室は出火 2 分後、廊下・診察室は出火 3 分～4 分後には一酸化炭素濃度が 1,000ppm を超え、いずれの室も 8 分後には 2,000ppm を超えることがわかる。

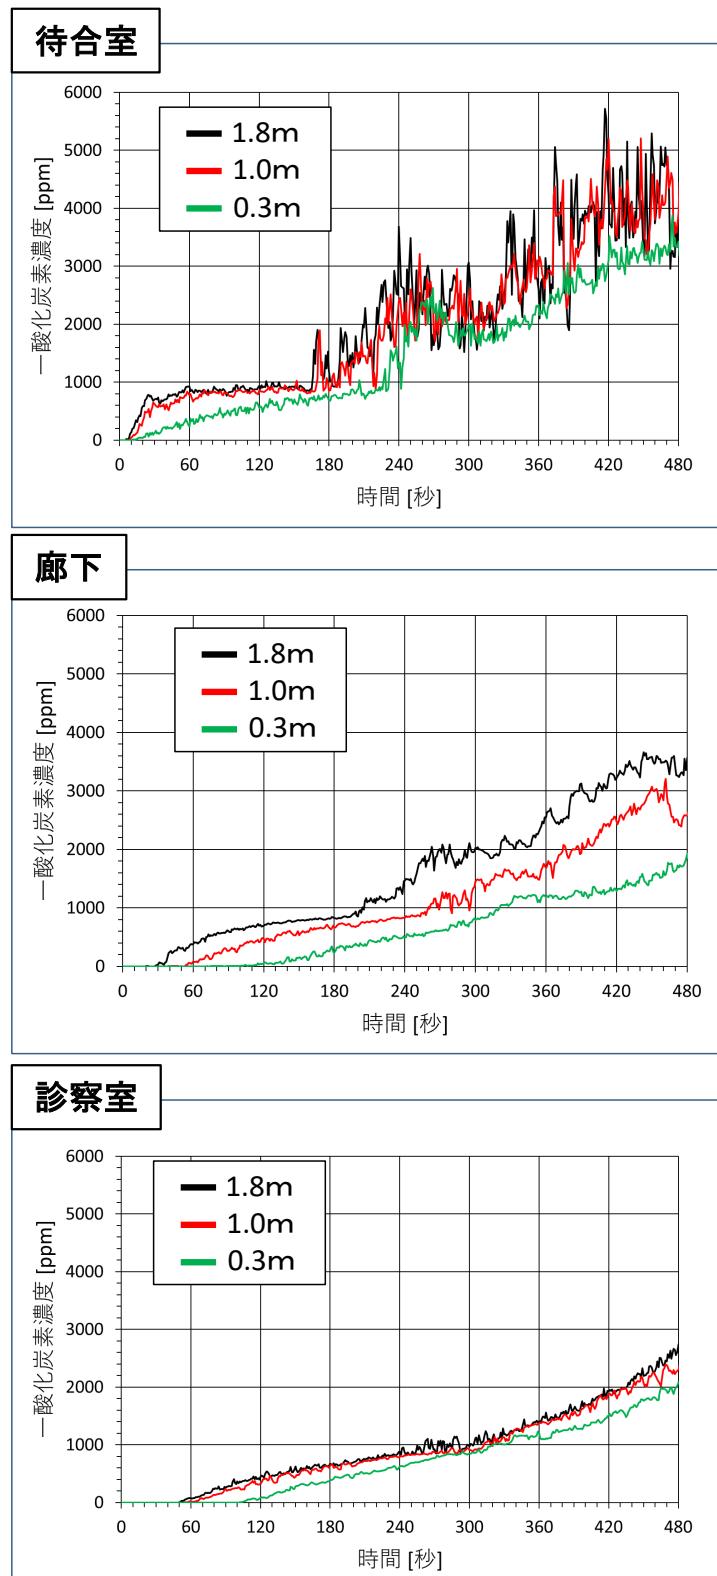
図 34 待合室、廊下、診察室の一酸化炭素濃度の経時変化

要救助者はすべて診療所奥の廊下、リワークルーム、診察室で発見されている。消防隊の現場到着は出火から約5分後であり、図34の一酸化炭素濃度の経時変化の状況から発見時の一酸化炭素濃度は1,000ppm(0.1%)を超えていたと推測される。

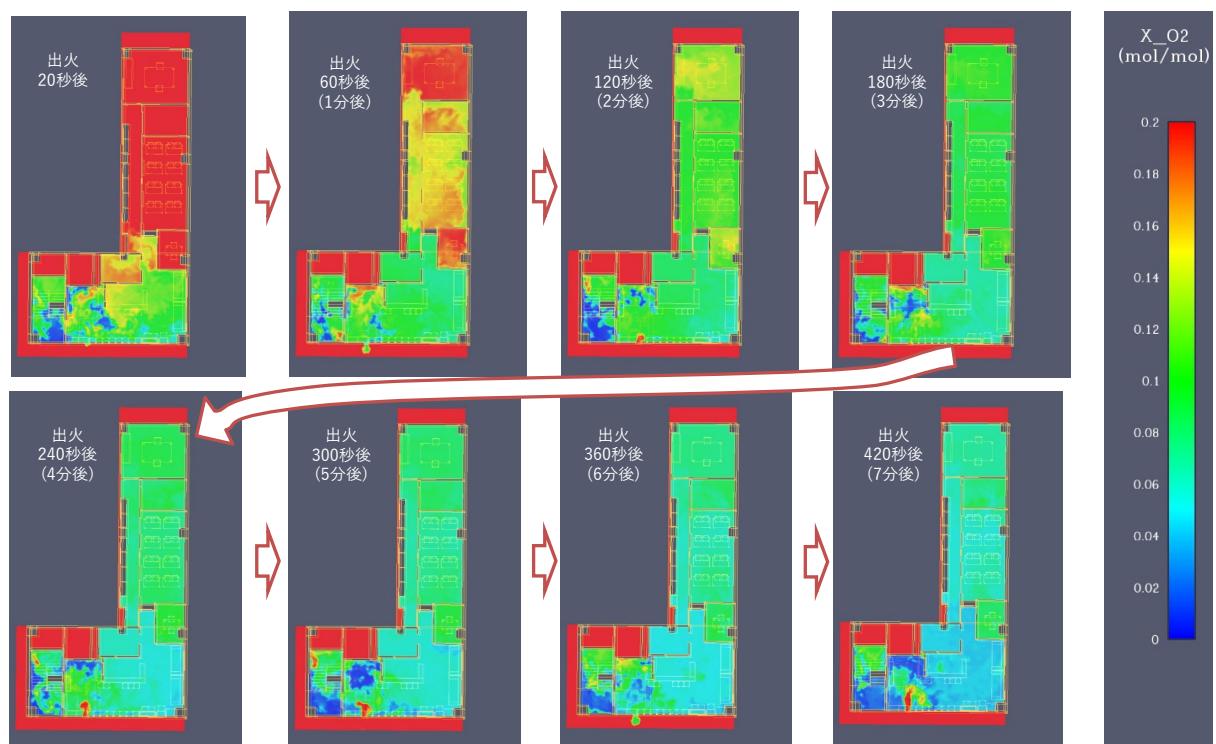
図 35 酸素濃度分布（高さ 1.8m 断面）

高さ 1.8m の位置（断面）における酸素濃度の分布を図 35 に示す。また、図 36 には待合室、廊下、診察室における酸素濃度の経時変化を示す。待合室は出火 1 分後、廊下は出火 2 分後、診察室は出火 3 分後には酸素濃度が半分程度（10%程度）まで減少する。その後も減少を続け、8 %程度まで減少する。

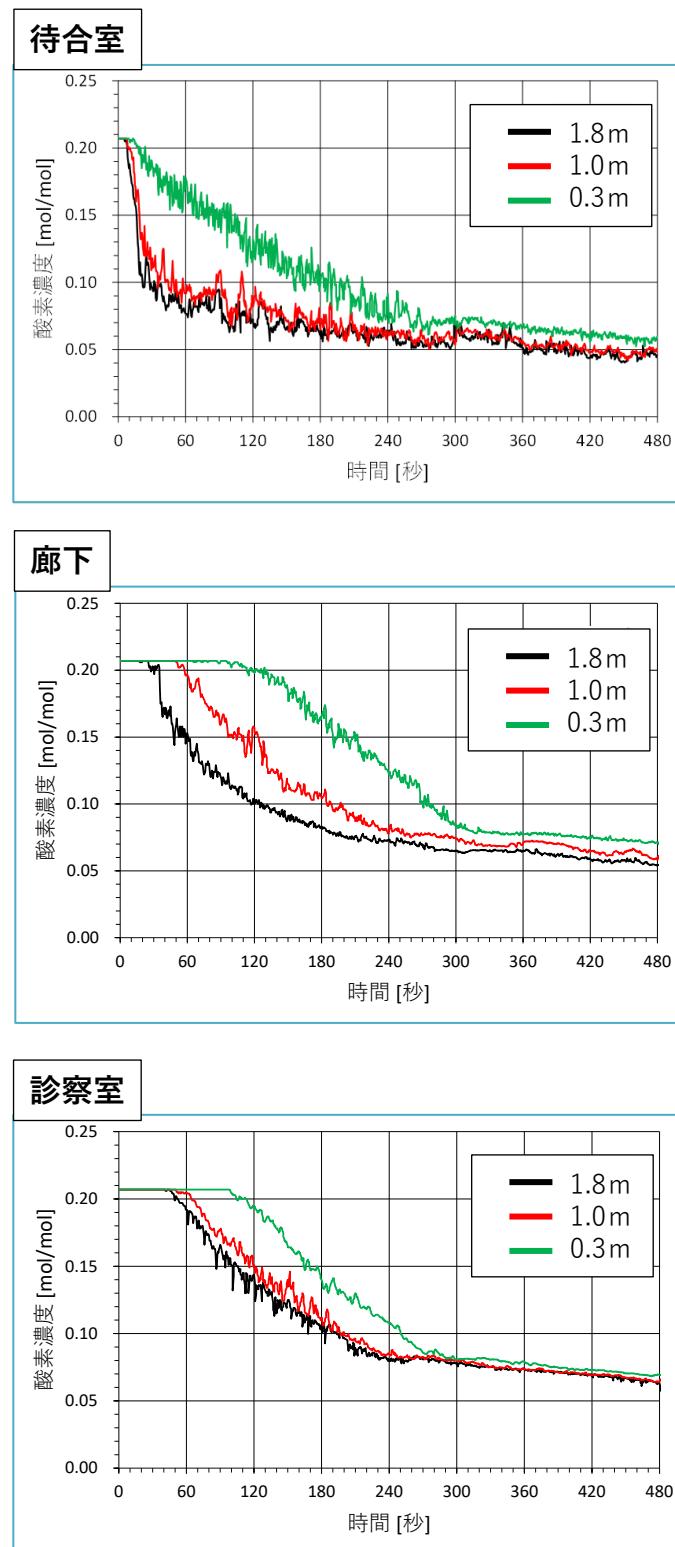
図 36 待合室、廊下、診察室の酸素濃度の経時変化

また、図36の酸素濃度の経時変化の状況から、酸素濃度は8%程度まで低下していたと推測される。
